**RESPUESTA ACTA DE FISCALIZACIÓN
EVENTO 23 DE MAYO 2021
ORD. ORA N°117/2021
FUNDICION HERNAN VIDELA LIRA**

03 de junio 2021

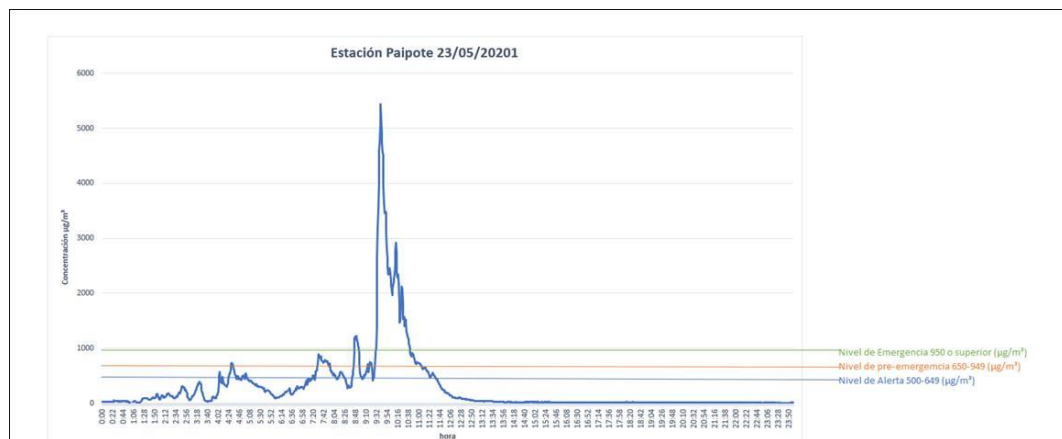
Gráfico 1: Concentración minuto de SO_2 Estación Paipote 23/05/2021 (UTC -4 Invierno)

Durante la madrugada del día 23 de mayo, se registran concentraciones de SO_2 sobre los $100 \mu\text{g}/\text{Nm}^3$ en Estación Paipote, alrededor de las 01:50h, manteniendo un paulatino ascenso. A las 04:30h. se genera peak minuto de $729 \mu\text{g}/\text{Nm}^3$ y un promedio horario entre las 04:01h-05:00h., de $460 \mu\text{g}/\text{Nm}^3$. Pasadas las 07:00h., se registran alzas sostenidas entre los $500-892 \mu\text{g}/\text{Nm}^3$. Como consecuencia de lo anterior, se genera el primer Nivel de Alerta, con un promedio horario de $600 \mu\text{g}/\text{Nm}^3$ entre las 07:01h-08:00h.

Posteriormente, entre las 08:01h-09:00h las concentraciones en estación Paipote registran valores minuto entre $272-1224 \mu\text{g}/\text{Nm}^3$, registrando un promedio horario

Pasada las 09:00 h., se registra un peak de concentración de SO_2 de 5442 [$\mu\text{g}/\text{Nm}^3$] a las 09:40h en la estación Paipote, con un descenso paulatino hasta pasadas las 12:00h. Cabe mencionar que esta condición solo se registra en Estación Paipote.

Debido a las concentraciones registradas, se registra episodio con nivel de Emergencia en Estación Paipote, con una concentración promedio horaria de SO_2 de 2028 [$\mu\text{g}/\text{Nm}^3$], entre las 09:01h-10:00h., y un segundo nivel de Emergencia entre las 10:01h-11:00h con una concentración promedio horaria de SO_2 de 1521 [$\mu\text{g}/\text{Nm}^3$].

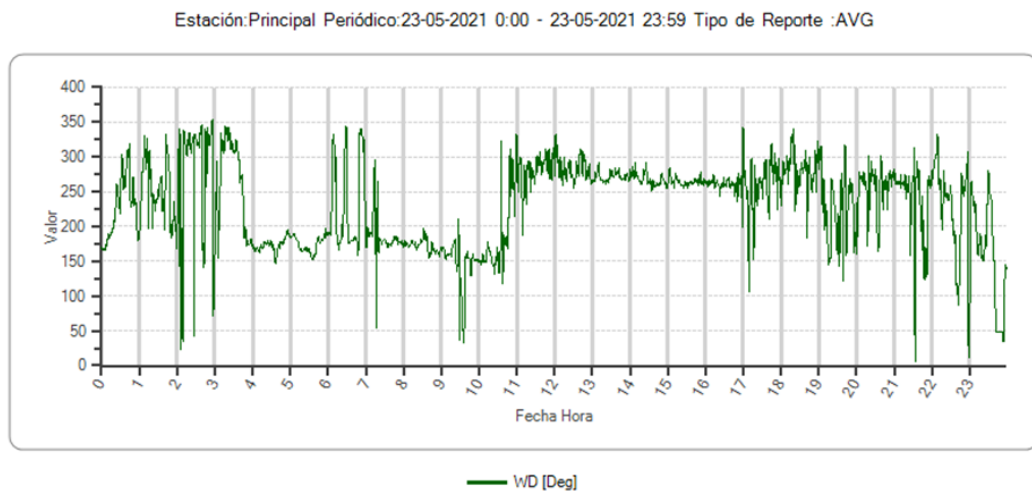
Gráfico 2: Dirección del viento en Estación Principal 23/05/2021.

El régimen de viento variable se mantuvo hasta las 03:45h., desde entonces, se estableció una componente Sur marcada hasta las 10:45h. (7 horas continuas), la cual generó traslado de gases acumulados valle abajo. A las 11:00h. se presenta giro definitivo de viento a W/NW disipando lentamente los gases que se acumulaban en la zona, esto ayudado por efecto de rompimiento de inversión térmica de radiación y al incremento paulatino en las intensidades de viento.

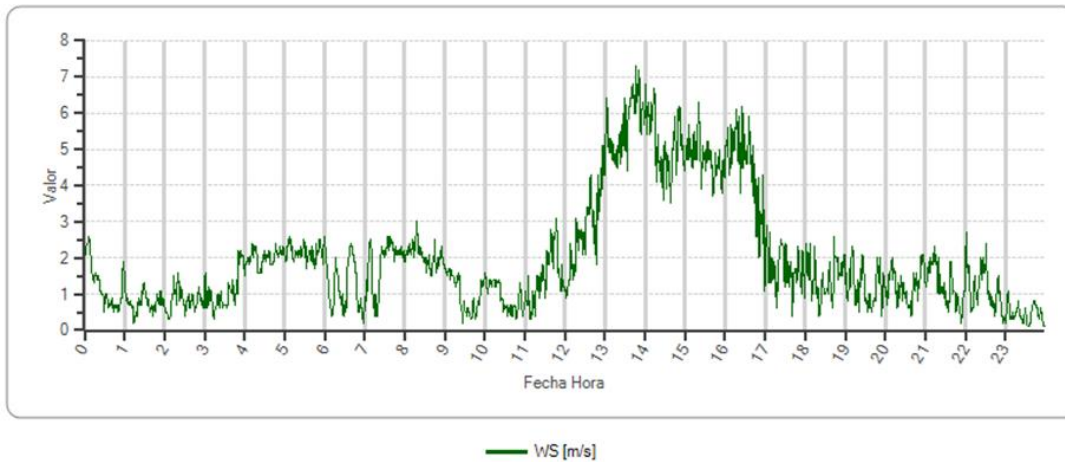
Gráfico 3: Velocidad de viento Estación Principal 23/05/2021

Respecto a la velocidad de viento, ésta se mantuvo con intervalos entre 0.3 – 2.6 [m/s], durante la madrugada y gran parte de la mañana, con una atmósfera que se presentó neutra a estable provocando el aumento de la acumulación hacia el sector poniente de la fundición. A partir de las 11:30h. el viento comienza a incrementar su intensidad debido al fortalecimiento de advección costera, alcanzando valores sobre los 3.0 [m/s], desde las 12:30h., mejorando así la dispersión de gases acumulados.

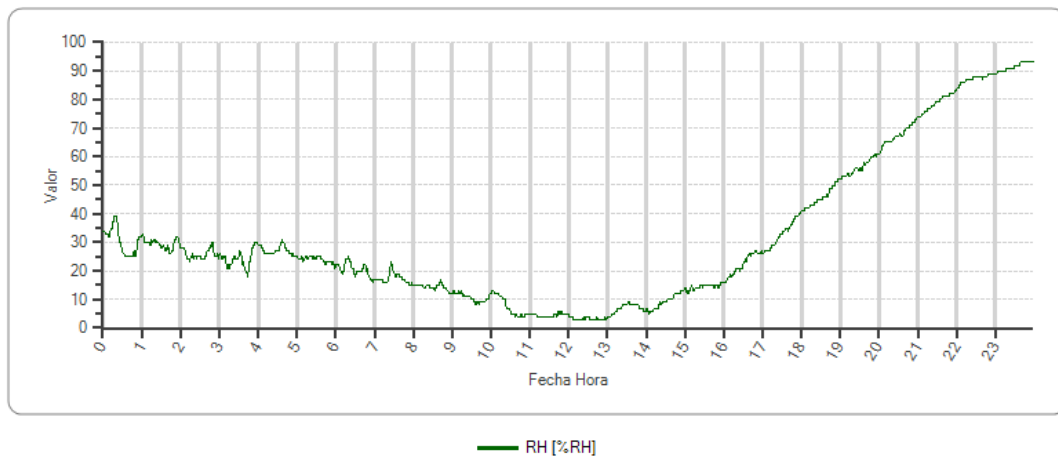
Gráfico 4: Humedad relativa Estación Principal 23/05/2021

Las condiciones de humedad relativa se presentaron en general deterioradas, con valores bajo el 50 [%], tal como se estimaba en el pronóstico nocturno, dando cuenta de una atmosfera seca y con dominio de viento del Sur y del Este (viento continental seco).

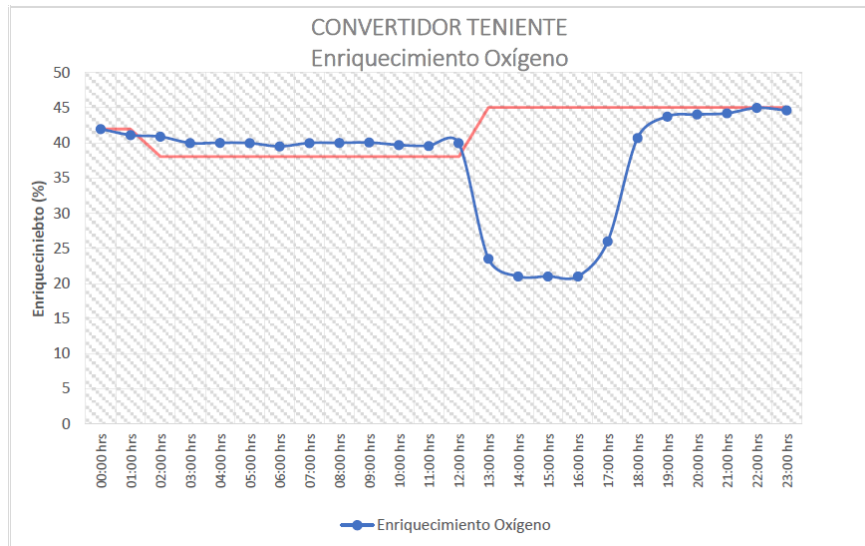
Gráfico 8: Promedio Horario % Enriquecimiento O₂ CT durante Restricción Ambiental.

Se puede observar en gráfico anterior que los parámetros establecidos para el componente Oxígeno, no sufre variación durante la aplicación de la restricción ambiental. Esto se debe al escenario actual de abastecimiento de concentrados de cobre, el cual no permite mantener un nivel de azufre mínimo que permita trabajar de manera autógena, por lo que se debe mantener un nivel mínimo de enriquecimiento de oxígeno el Convertidor Teniente que permita su operación segura y evitar entre otros problemas, la solidificación del líquido contenido (Metal Blanco y escoria) y en un peor escenario, la espumación (expulsión violenta del líquido contenido) por la boca del reactor.

Actualmente para suplir el déficit de energía debido al bajo contenido de azufre en la mezcla de concentrados a fundir, se ha hecho necesario asegurar un mínimo contenido de oxígeno y el agregado continuo de carbón al reactor a fin de suplir el déficit de energía.

Cabe destacar que la actual condición operacional, no es una “Condición Normal” para el funcionamiento de los equipos. De acuerdo a lo anterior y en resguardo del cumplimiento de la normativa ambiental vigente, se hace necesario generar la revisión del Plan Operacional.

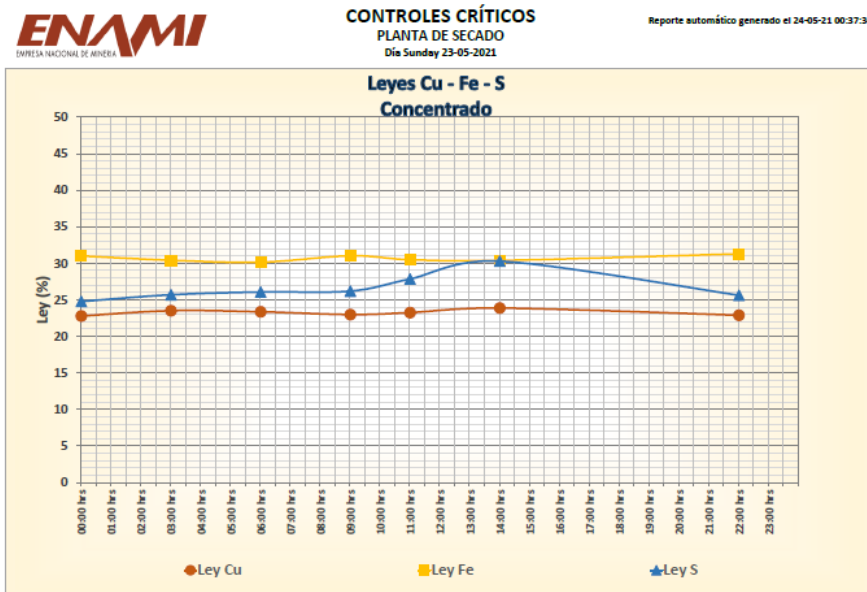
Gráfico 10: Equilibrio Térmico % Enriquecimiento O₂ CT y Azúfre.

El gráfico anterior se muestra el contenido de azufre de la mezcla de concentrados que fueron fundidos en el Convertidor Teniente, pudiéndose apreciar la concentración baja de azufre durante la jornada, la que termodinámicamente requería de un contenido mínimo de oxígeno para operar de manera segura.

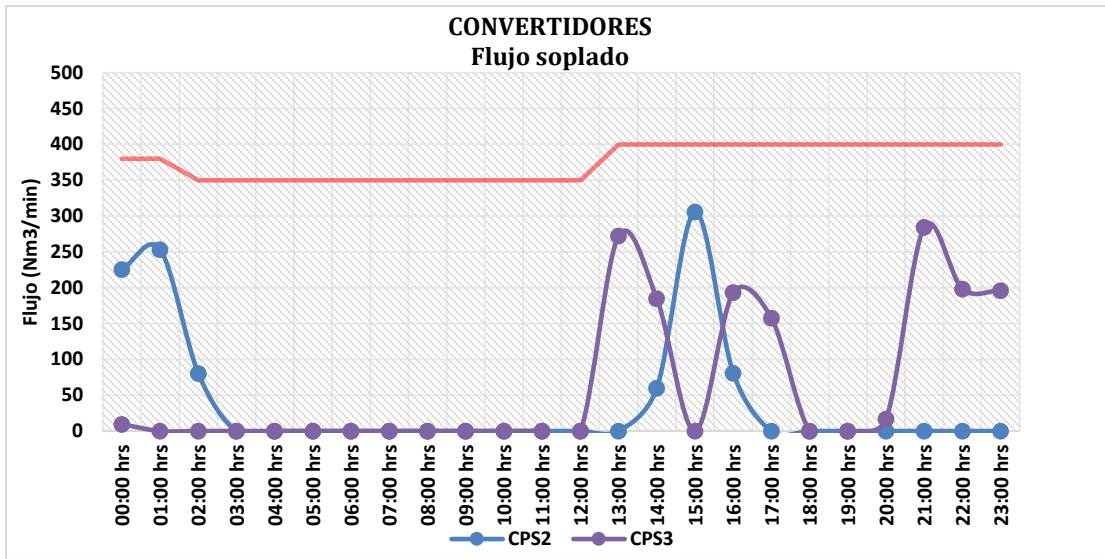
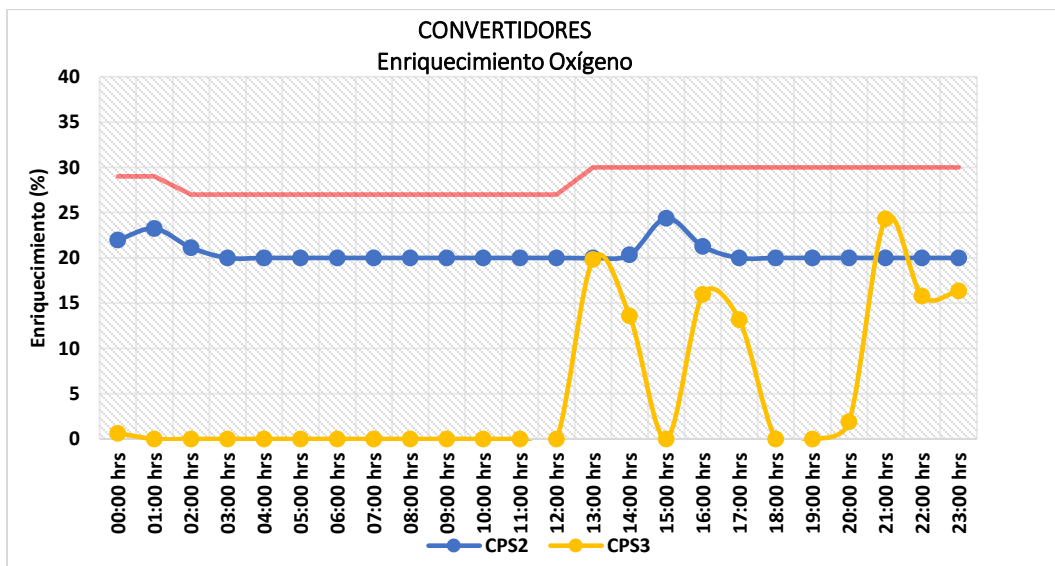
Durante la Restricción Ambiental aplicada el día 23 de mayo, tanto los flujos de soplado y % enriquecimiento de oxígeno de ambos CPS, registran promedios horarios bajo los límites establecidos en Plan de Acción Operacional ("PAO"), como se observa en gráficos siguientes:

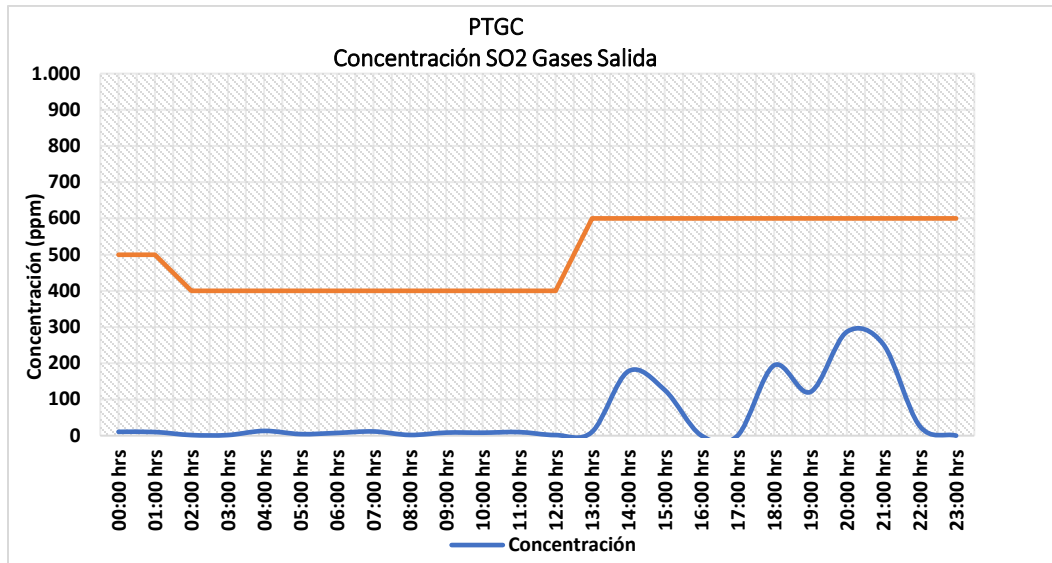
Gráfico 15: Promedios horarios de emisión SO2 en chimenea PTGC (ppm).

Las concentraciones de los gases emitidos por la chimenea de la PTGC se mantienen por debajo de los parámetros establecidos por la legislación vigente y lo establecido en el PAO vigente, durante la aplicación de la restricción ambiental.
