**RESPUESTA ACTA DE FISCALIZACIÓN
EVENTO 23 DE MAYO 2021
ORD. ORA N°117/2021
FUNDICION HERNAN VIDELA LIRA**

03 de junio 2021

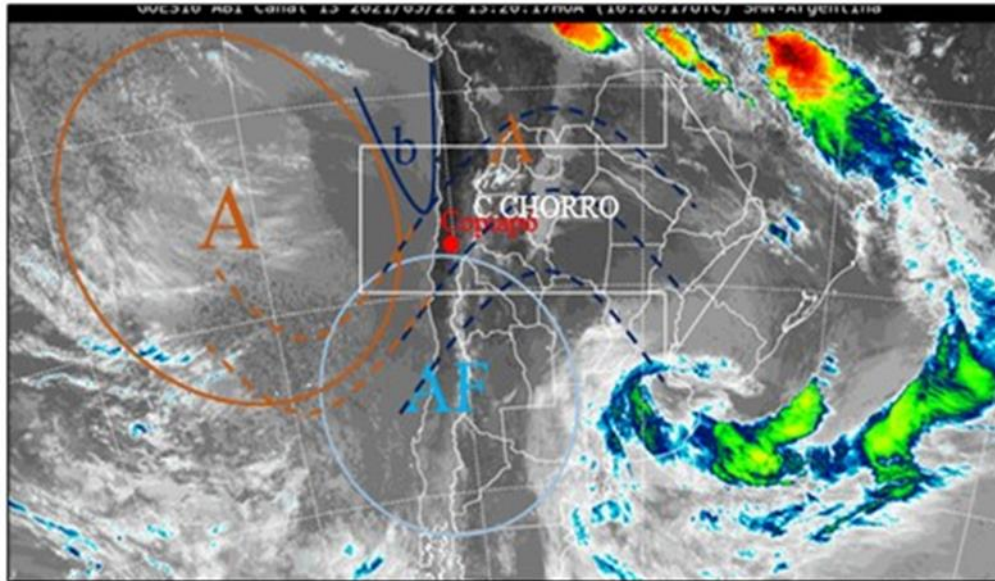
Figura 2 . Imagen satelital del 22 de mayo de 2021 a las 12:20 hrs (16:20 UTC)

El pronóstico del mediodía del 22 de mayo indica para el turno C, que corresponde a la madrugada del 23 de mayo, una condición “Desfavorable alrededor de las 02:00h”. Esta condición se produce, ya que, en superficie, la permanencia de margen anticiclónico post-frontal mantendrá a la zona bajo condiciones de mala ventilación. En altura, la transición de un área de post-vaguada a pre-dorsal en 500 [mb], mantendrá a las capas superiores bajo condiciones de atmosfera neutras a estables y limitará los movimientos de ascenso de parcelas de aire. A escala local, se espera dominio de viento SSW/S con intensidades entre 0.5 - 3.8 [m/s], y condiciones de baja humedad relativa <50 [%]. Se prevé cielo mayormente despejado y descenso progresivo de la humedad por secado atmosférico.

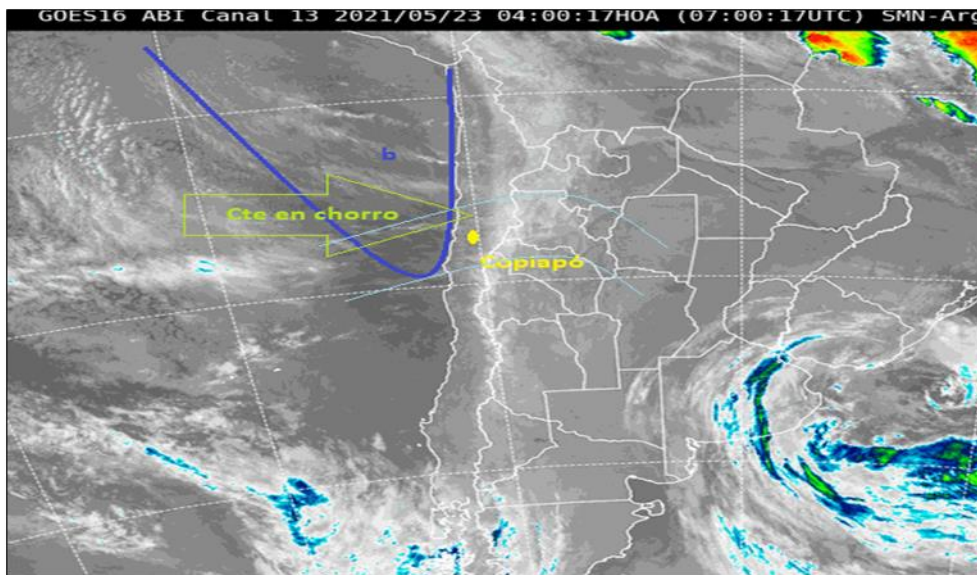
Figura 3 Imagen satelital del 23 de mayo de 2021 a las 03:00 hora local (07:00 UTC)

En la última actualización del pronóstico emitido a las 03:30h, del día 23 de mayo, las condiciones locales eran las siguientes:

En superficie, margen anticiclónico sobre el valle de Copiapó, mantiene a la zona bajo condiciones desfavorables para la ventilación.

En altura, un área de post-vaguada pasando a pre-dorsal en 500 [mb], mantiene a las capas superiores de la atmósfera bajo condiciones neutras. A escala local, dominio de viento SSW/SE, con giros esporádicos a tendencia NW/W, de intensidades entre 0.5 – 3.3 [m/s], y condiciones de humedad relativa entre 45-24 [%]. Cielo mayormente despejado durante la jornada.

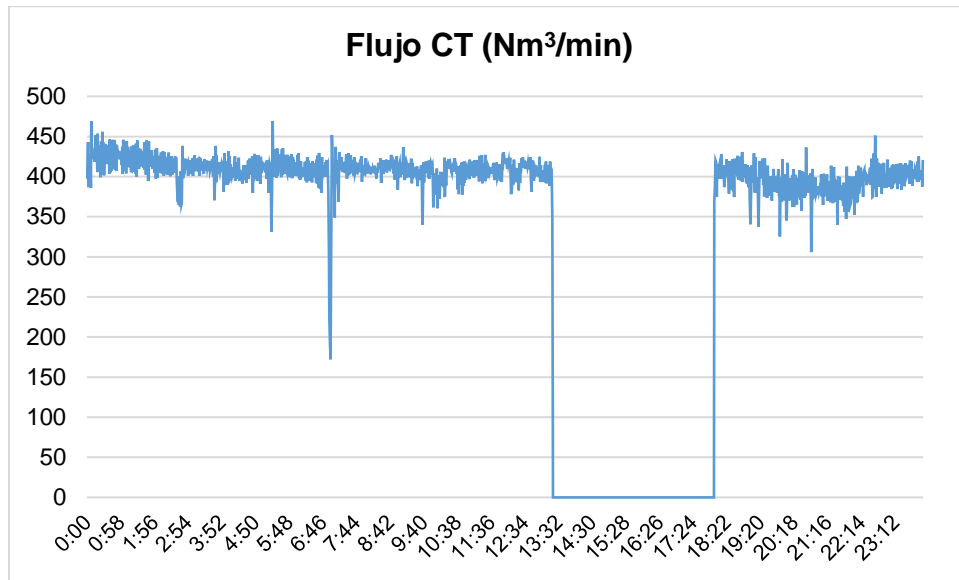
Gráfico 5: Flujo de Aire CT (Nm3/min). Fuente: DCS Vantage Point

Para este día durante la Condición Ambiental Regular y Desfavorable, a continuación, se pueden observar los parámetros para los distintos procesos, tanto para flujos en Convertidores, Enriquecimiento de O₂ y Emisión de ppm en PTGC del día 23 de mayo. El gráfico 5, se presenta el flujo de CT durante la jornada.

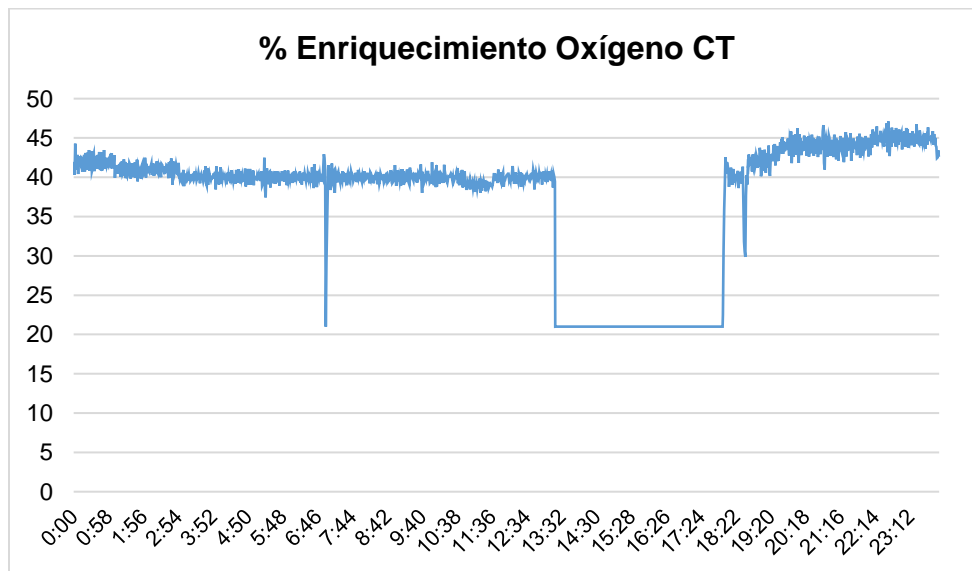
Gráfico 7: Enriquecimiento Oxígeno CT. Fuente: DCS Vantage Point

Respecto al % de enriquecimiento de O₂ en CT, el Grafico 7, muestra los valores minuto durante las jornadas y el Grafico 8, muestra específicamente los promedios horarios de enriquecimiento de oxígeno en CT durante la restricción ambiental.

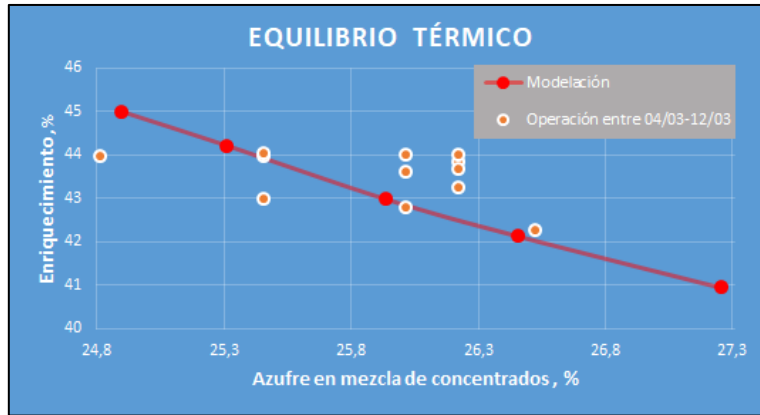
Gráfico 9: Equilibrio Térmico % Enriquecimiento O₂ CT y Azúfre.

Actualmente para suplir el déficit de energía debido al bajo contenido de azufre en la mezcla de concentrados a fundir, se ha hecho necesario asegurar un mínimo contenido de oxígeno y el agregado continuo de carbón al reactor a fin de suplir el déficit de energía.

Cabe destacar que la actual condición operacional, no es una “Condición Normal” para el funcionamiento de los equipos. De acuerdo a lo anterior y en resguardo del cumplimiento de la normativa ambiental vigente, se hace necesario generar la revisión del Plan Operacional.

El gráfico anterior muestra el resultado de simulación del contenido de oxígeno requerido por el Convertidor Teniente respecto del contenido de azufre en la mezcla de concentrados a fundir.

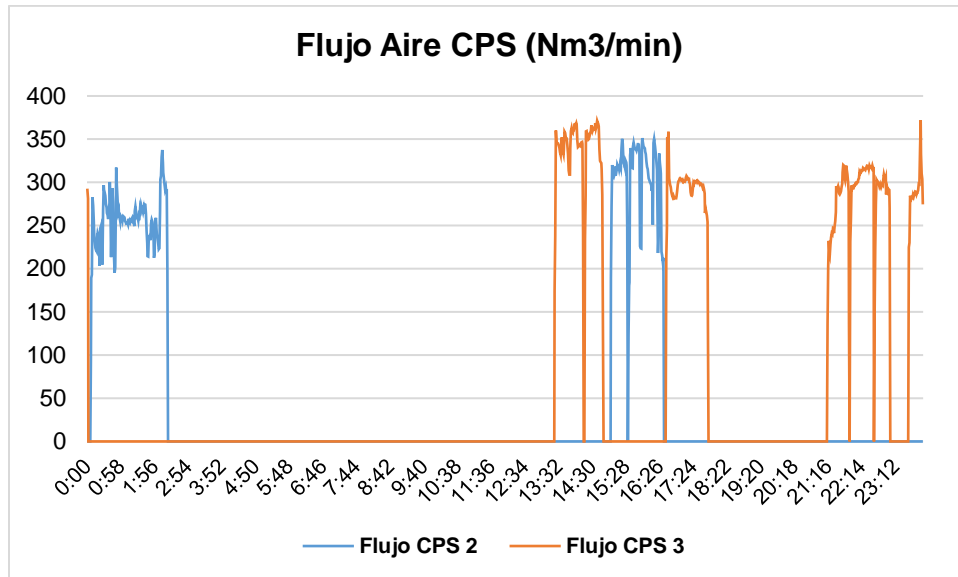
Gráfico 11: Flujo de Aire CPS 2 y CPS 3 (Nm³/min). Fuente: DCS Vantage Point

En los Gráfico 11 y Gráfico siguientes, se pueden visualizar el flujo y enriquecimiento de oxígeno de los CPS 2 y 3 durante la jornada del día 23 de mayo.

Durante la Restricción Ambiental aplicada el día 23 de mayo, tanto los flujos de soplado y % enriquecimiento de oxígeno de ambos CPS, registran promedios horarios bajo los límites establecidos en Plan de Acción Operacional ("PAO"), como se observa en gráficos siguientes:
